7. Indice di Qualità Morfologica di Monitoraggio (torrente Lura)

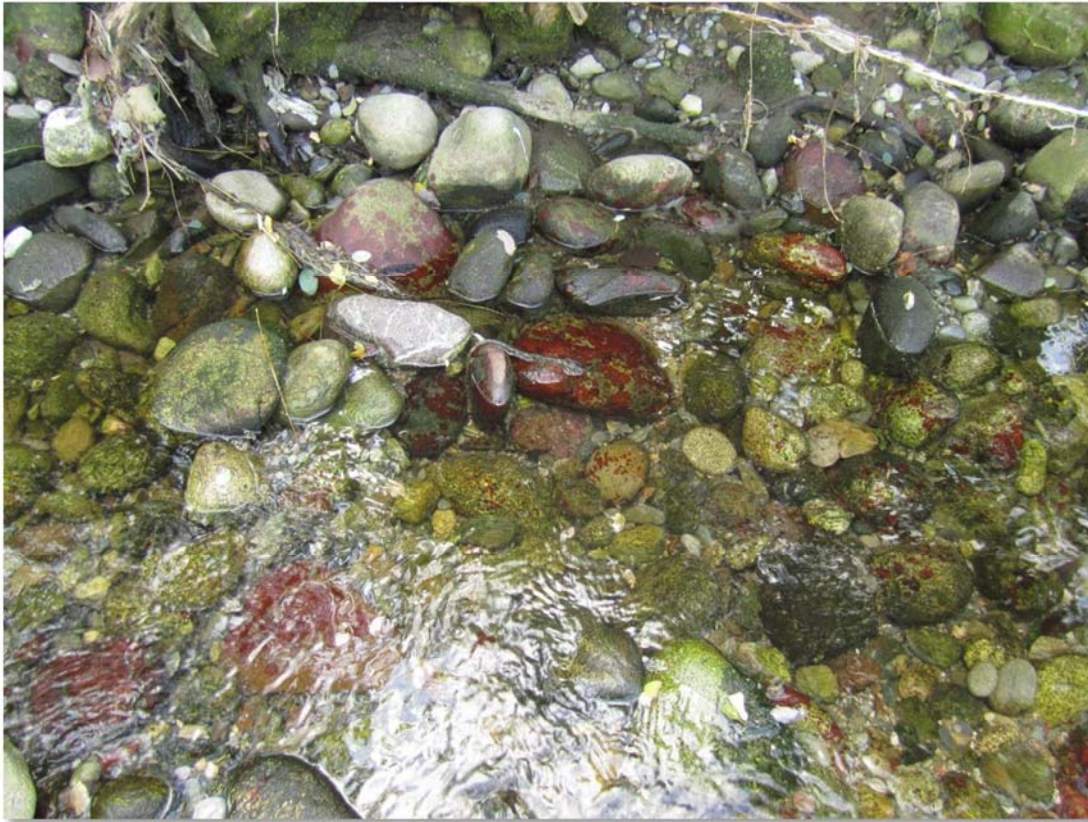
L'indice IQMm nel tratto considerato del corso d'acqua assume un valore complessivo di 0,86, che appare essere un valore elevato in senso assoluto (per quanto si tratti di un valore da utilizzare più per un confronto ante-/post-operam, mentre una valutazione dello stato richiede l'applicazione dell'indice IQM). Considerando i valori calcolati per i sub-indici orizzontali (Continuità, Morfologia e Vegetazione), si evidenzia come il comparto più penalizzato appare essere quello relativo alla vegetazione (per il suo ruolo connesso alla funzionalità

morfologica dell'alveo), che raggiunge un valore pari al 62,5 %, mentre le altre due componenti sono comprese tra l'80 e il 90 %.
